XG-3517 オーディオ入出力の問題について

1.0 版 2012 年 05 月 07 日

対象とする製品 : XG-3517(Rev1.0)

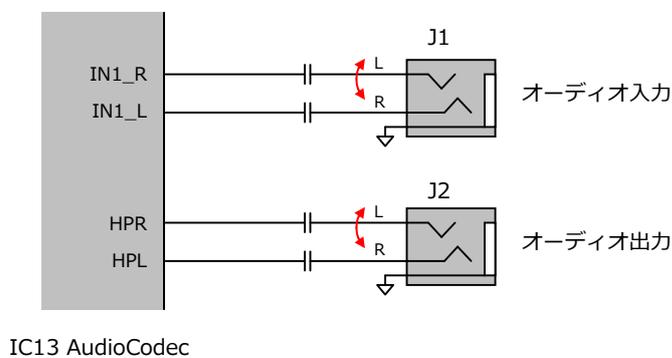
オーディオ入出力の L/R が逆転している。

オーディオコーデックの L/R 端子と J1 および J2 の L/R 端子が逆に接続されているため。

オーディオ入出力をステレオで使用する場合には、外部配線で L/R を逆に接続してください。

ハードウェアの Rev1.1 で修正の予定です。(時期未定)
